مشاكل أساسية في وادي قدّوم

المخططات السارية في وادي قدوم

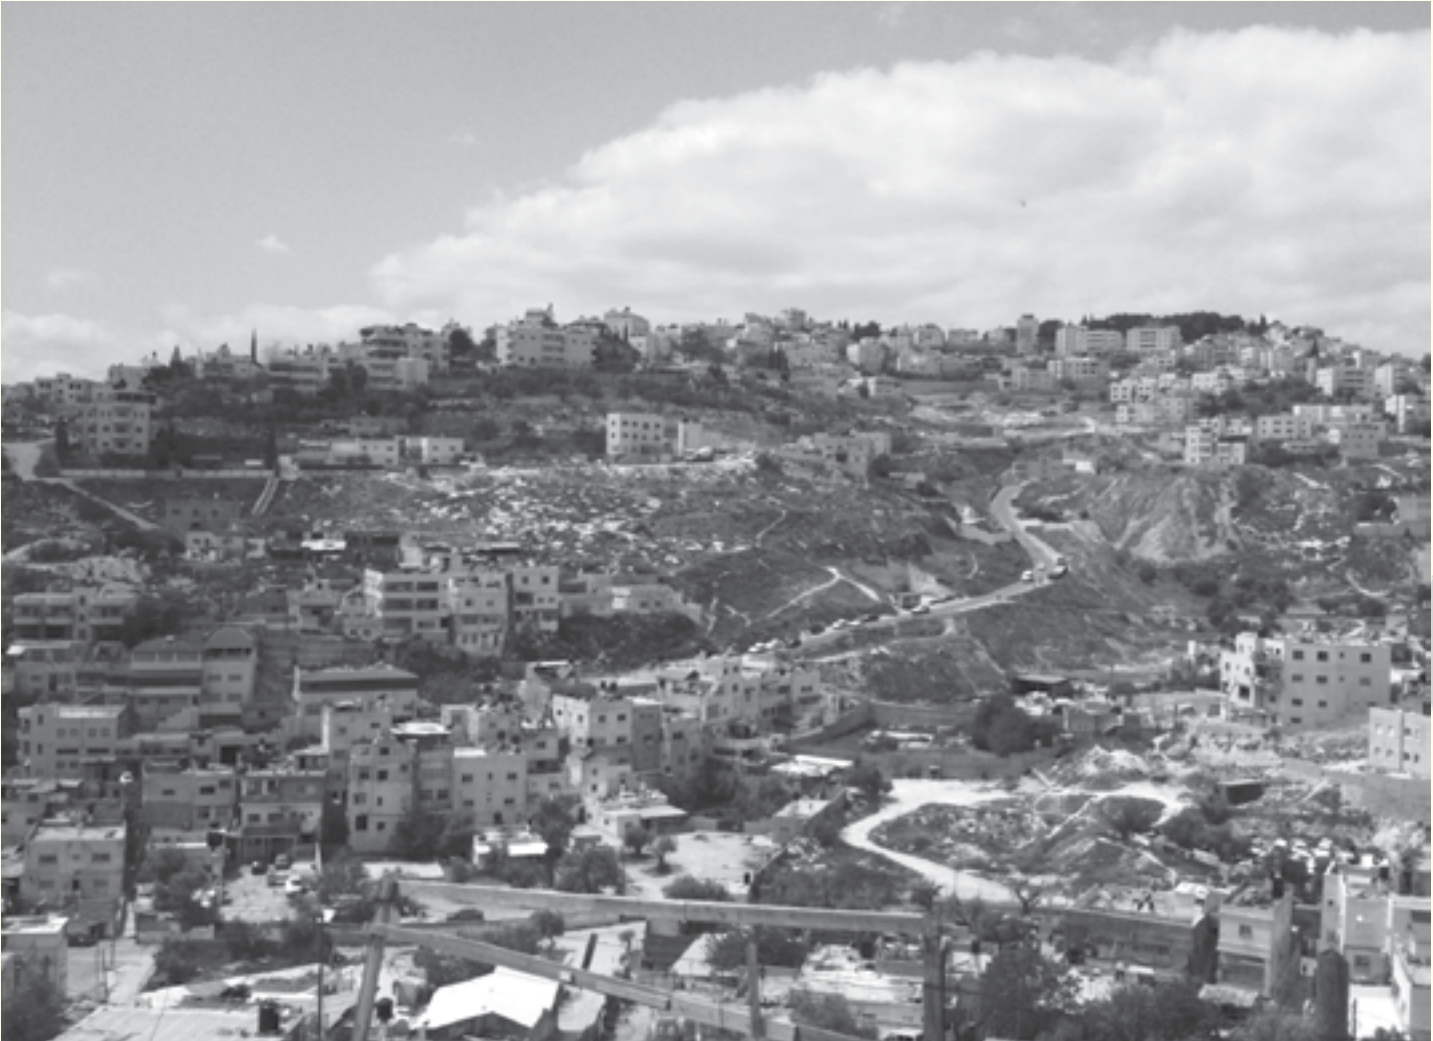
المسار المستقبلي لشارع الطوق الشرقي

من المخطط لشارع الطوق الشرقي المرور من الشمال الى الجنوب شرقي القدس. ومن المقرر لجزء من المقطع المركزي من الشارع، الذي تمت المصادقة عليه في اطار مخطط 4585ب، أن يمر في أعماق حي وادي قدوم: في الوادي المركزي وفي الضفة الشرقية منه. هناك تداعيات بعيدة المدى بالنسبة لمرور الشارع في الحي؛ الغاء حوالي خمسة وعشرين دونما من الأراضي المخصصة للسكن، تعليم خمسة عشر بيتا للهدم (بعضها جرى هدمه فعلا) وقطع طرق قائمة ومخططة. بالإضافة الى ذلك، من المقرر للشارع أن يفصل مستقبلا مناطق السكن الشرقية عن باقي أجزاء الحي وتشويش الطرق الترابية القليلة القائمة الموصلة بين طرفي الوادي. ومن المخطط للشارع الالتحام بالحي من خلال دوار كبير في قلب الحي، وهو دوار يفصل مجموعة كبيرة من
